Artikel

**Pemuliharaan Masjid Lama Pengkalan Kakap, Merbok, Kedah Darul Aman**  
(*Conservation of the Masjid Lama Pengkalan Kakap, Merbok, Kedah Darul Aman*)

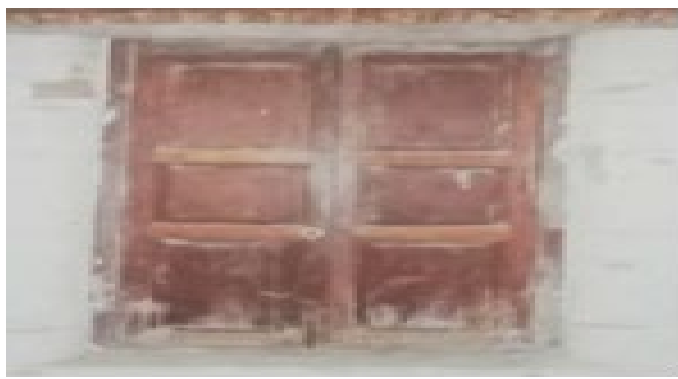
Rajah 2. Pengelupasan cat pada pintu

Pengecatan semula merupakan proses pencegahan yang penting dalam menjaga keindahan dan keutuhan struktur masjid. Proses ini melibatkan aplikasi lapisan cat baru pada permukaan dinding, tiang dan elemen lainnya untuk melindungi dari cuaca, kelembapan, dan serangan serangga. Cat berfungsi sebagai lapisan pelindung yang mencegah penyerapan air, mengurangi risiko retakan, pelapukan, dan pertumbuhan lumut. Pengecatan semula dilakukan pada permukaan pintu yang telah mengalami pengelupasan cat.

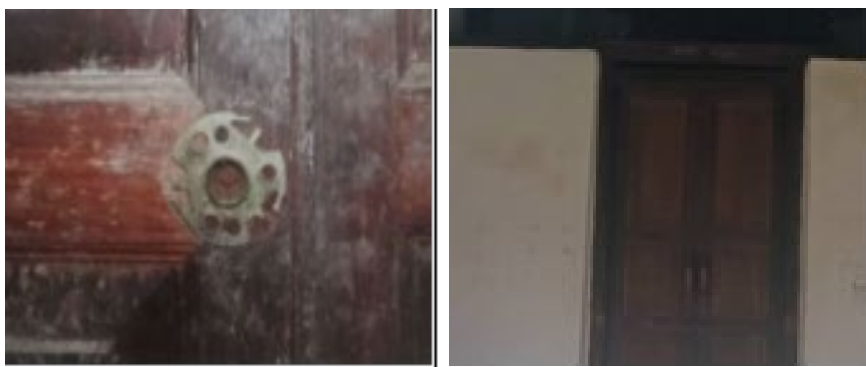
Rajah 3. Tombol pintu yang telah tertanggal (kiri) dan pemegang pintu yang baharu (kanan)

Penyelenggaraan membaiki kerosakan merujuk kepada tindakan memperbaiki masalah atau kerosakan kecil yang timbul untuk memastikan struktur tetap berfungsi dengan baik dan mencegah kerosakan lebih lanjut. Menurut Nik Sharifullah (2000), kerja penggantian dijalankan selepas pemeriksaan yang dijalankan mendapati bahawa mana-mana komponen telah mengalami kerosakan yang tidak dapat diperbaiki ataupun tidak dapat memenuhi fungsi asalnya atau keselamatan pengguna atau tidak dijamin selepas diperbaiki. Pembaikan kerosakan ini dapat dilihat pada pembaikan tombol dan engsel pada pintu masjid.

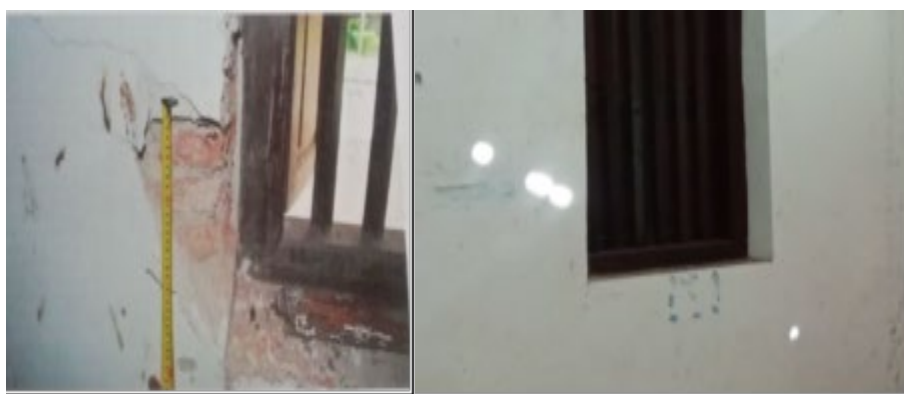
Rajah 4. Lepaan dinding yang pecah dan retak (kiri) dan keadaan dinding selepas dibaikpulih (kanan)

Menurut Jabatan Warisan Negara, sebahagian kemas lepaan dinding campuran kayu dan pasir masjid ini telah rapuh dan daya ikatan antara lepaan pada dinding batu-bata bangunan amat lemah. Keretakan tersebut berpunca daripada kelemahan ikatan mortar campuran kapur dan pasir akibat daripada kandungan kelembapan yang tinggi di dalam dinding. Semasa pemuliharaan dilakukan, serpihan yang rosak dibuang dan lepaan dilakukan semula seperti keadaan yang asal. Pembaikpulihan dinding yang rosak dilakukan dengan berhati-hati. Hal ini bertujuan untuk mengekalkan struktur yang asal.

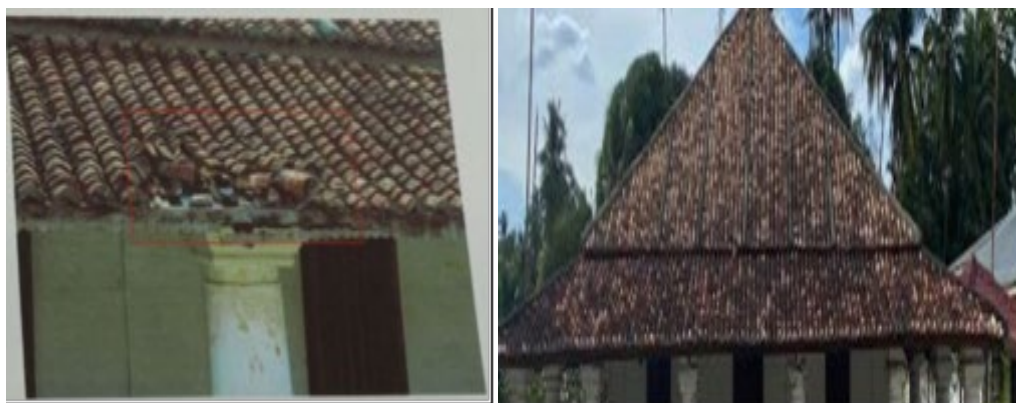
Rajah 5. Jubin yang pecah, tertanggal dan berlumut (kiri) dan bumbung masjid setelah dicuci (kanan)

Pengekalan bahan asal ini dapat dilihat pada bumbung masjid. Kajian mendapati bahawa bumbung masjid telah mengalami kerosakan yang amat teruk. Terdapat jubin bumbung yang telah pecah dan tertanggal. Selepas analisa dijalankan ke atas Masjid Pengkalan Kakap, penyelenggaraan telah dilakukan oleh kontraktor yang terlibat. Keseluruhan bumbung ditanggalkan lalu kerja mencuci setiap jubin dilakukan. Kemudian jubin dipasang kembali seperti sediakala. Bagi jubin yang rosak telah diganti seperti keadaan asal (Jabatan Warisan, 2015). Proses cucian jubin dilakukan bertujuan untuk mengekalkan bahan yang sedia ada pada masjid. Penggantian dengan barang baharu akan meningkatkan kos dan juga menghilangkan nilai keaslian pada masjid.

Hasil temu bual mendapati bahawa apabila bumbung seperti kerangka kayu mengalami kerosakan, adalah penting untuk meminimumkan penggunaan bahan semasa proses penggantian. Sebagai contoh, apabila mencari bahan untuk penggantian, keutamaan diberikan kepada bahan asal bagi mengekalkan keaslian struktur. Misalnya, jika hanya sebahagian kayu mengalami kerosakan, hanya bahagian yang terjejas yang diganti.

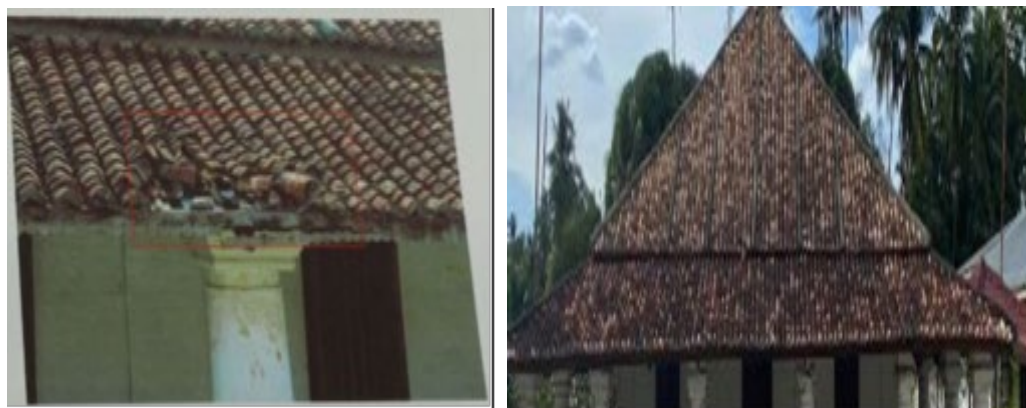
Rajah 6. Perabung yang reput (kiri) dan perabung yang telah dibaiki (kanan)

Hasil kajian mendapati bahawa bahagian panel di siling bumbung mengalami kerosakan yang teruk. Perabung yang berhampiran mihrab atau ruang solat utama telah reput disebabkan oleh anai-anai ini menimbulkan kekhawatiran di kalangan jemaah dan pengurus masjid. Kerosakan ini bukan sahaja mempengaruhi estetika bangunan, tetapi juga menandakan keadaan struktur bangunan yang mungkin tidak stabil. Langkah-langkah pemulihan dan rawatan telah dilakukan oleh Jabatan Warisan Negara.

Pemilihan bahan yang sesuai untuk menggantikan kerangka kayu yang rosak dilakukan terlebih dahulu. Kayu yang hendak digunakan mestilah berkualiti tinggi dan tahan terhadap serangan anai-anai serta cuaca. Walaupun kayu yang digunakan tidak sama dengan yang asli, tetapi pihak Jabatan Warisan Negara masih mengekalkan keaslian struktur iaitu kerangka dicantumkan dengan tanggam dan pasak daripada kayu. Proses penggantian kerangka kayu ini adalah penting bagi memastikan bangunan terus kekal kuat dan selamat. Dengan mengekalkan elemen-elemen asli dalam struktur seperti tanggam dan pasak kayu, keunikan dan keaslian bangunan warisan dapat dipertahankan. Teknik ini telah terbukti berkesan dalam menahan beban dan tekanan selama berabad-abad.
