Analisis tahap kebolehruntuhan tanah dengan menggunakan skala ROM: Kajian di kampus Universiti Kebangsaan Malaysia, Bangi

An analysis of landslide level using the ROM scale: The case of the Universiti Kebangsaan Malaysia Bangi campus

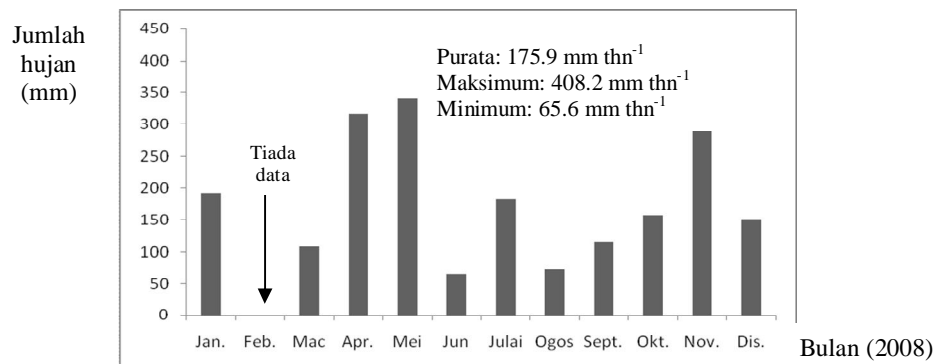
Rajah 3. Aliran jumlah hujan bulanan yang direkodkan di Stesen Kajiucua UKM, Bangi

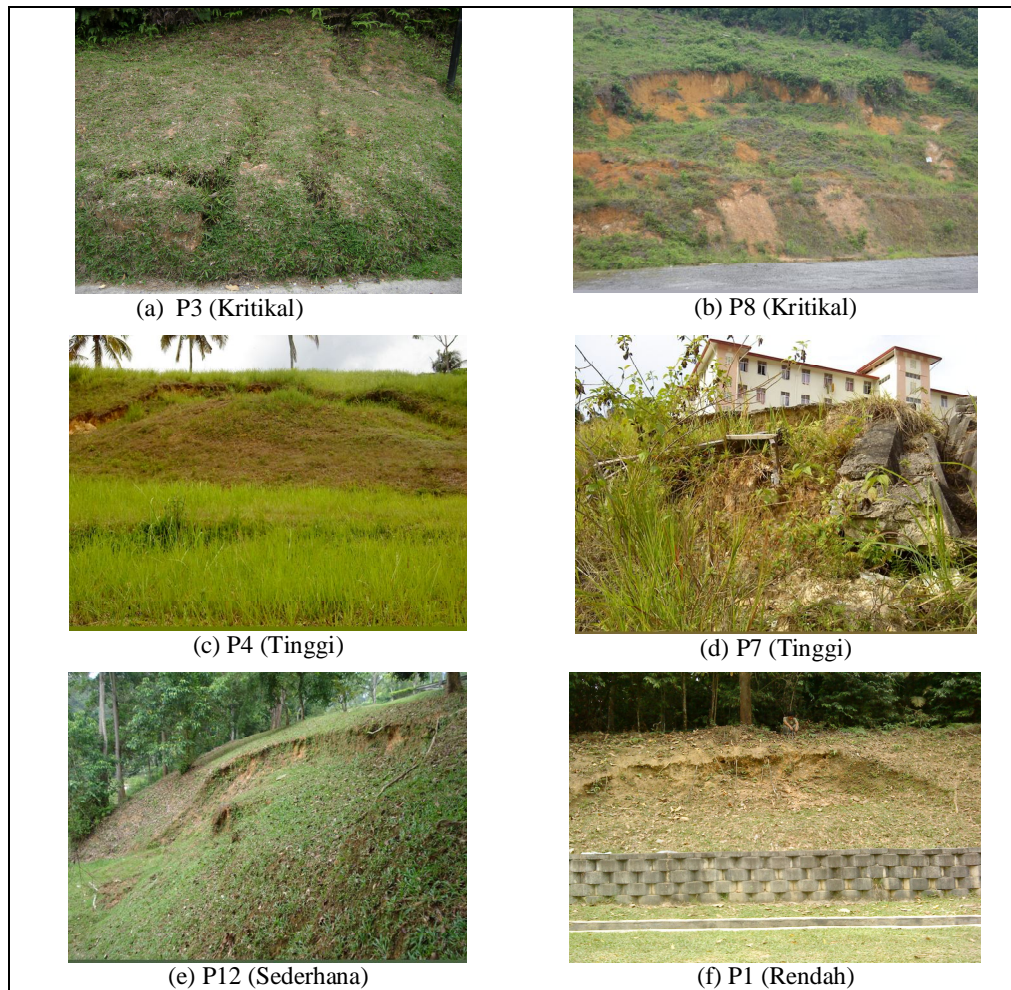
Foto 1. Gambaran beberapa runtuh tanah di sekitar kampus UKM, Bangi

Hasil ujian pipet digunakan ke dalam rumus Skala ROM bagi menentukan tahap kebolehruntuhan tanah di setiap titik persampelan dan hasilnya ditunjukkan dalam Jadual 3. Empat lokasi titik persampelan (P3, P6, P8 dan P9) mencatatkan tahap erodibiliti tanah yang sangat rapuh (Kritikal), masing-masing cerun berhampiran Kolej Keris Mas, cerun di Fakulti Teknologi dan Sains Maklumat, cerun berhampiran Pusat Kesihatan dan cerun di Kolej Ibu Zain. Titik persampelan yang mencatatkan tahap erodibiliti tanah dalam kategori Tinggi pula adalah cerun berhampiran Danau Golf Club (P4), cerun berhampiran Kolej Pendeta Za'ba (P7) dan cerun di Kolej Rahim Kajai (P10). Kombinasi tekstur tanah pasir dan kelodak di semua titik-titik persampelan tersebut mewakili lebih daripada 90 peratus komposisi tanah rapuh. Foto 1 menunjukkan beberapa contoh gambaran runtuh tanah yang berlaku di sekitar kampus UKM, Bangi.

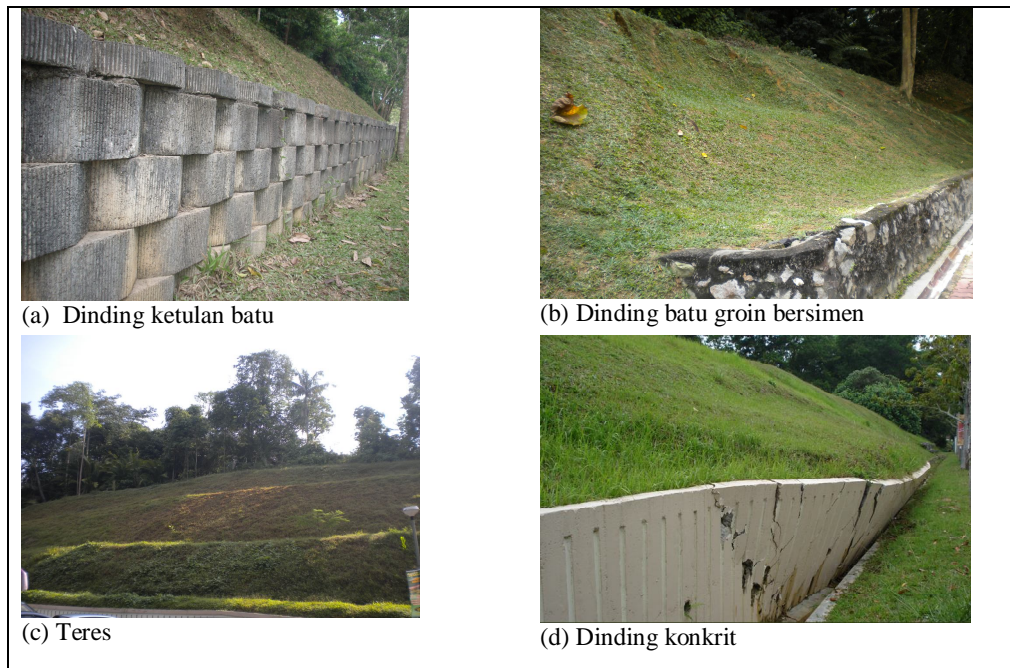
(a) Dinding ketulan batu

(b) Dinding batu groin bersimen

(c) Teres

(d) Dinding konkrit

Foto 2. Kaedah mitigasi yang digunakan di cerun bermasalah di kampus UKM, Bangi

Ketika persampelan tanah dilakukan, didapati hanya empat sahaja tapak runtutan tanah yang telah dimitigasi (Foto 2). Kaedah mitigasi yang digunakan adalah pelbagai, dan didapati lebih terfokus kepada bahagian kaki cerun runtutan tanah (Foto 2(a), (b) dan (d)). Dengan kata lain, kaedah mitigasi sedemikian bertujuan untuk menahan beban di bahagian atas dan menghalang limpahan runtutan tanah keluar daripada kawasan runtutan. Kaedah membiarkan sisa runtutan tanpa membaik-pulihnya di kedudukan asal ternyata bukan pendekatan yang bijak. Sebagaimana yang dapat diperhatikan di Foto 2(d), dinding konkrit yang digunakan tidak berupaya untuk menahan sisa runtutan yang dibiarkan selepas kejadian runtutan tanah. Ruang kosong yang wujud antara sisa runtutan dengan tanah asal serta kerosakan pada struktur tanah dan tanah menggalak pengumpulan air apabila berlaku hujan. Secara tidak langsung meningkatkan beban yang terpaksa ditanggung oleh dinding konkrit menyebabkan ketahanan dinding konkrit menjadi semakin lemah. Walau bagaimanapun, lokasi runtutan tanah ini telah dibaikpulih semula dengan menggunakan kaedah teres.

Penggunaan teres dalam membaik-pulih cerun runtuh tanah kelihatan lebih bersifat semulajadi. Kaedah ini selalunya disertai dengan penanaman rumput dan sistem saluran air di bahagian permukaan cerun yang disalurkan ke dalam sistem perparitan terhampir. Ini secara tidak langsung menggalak infiltrasi dan memudahkan pergerakan air larian permukaan ke sistem saluran air. Malah daripada segi nilai estetika, landskap teres berkontur dengan tumbuhan hijau lebih menarik dan berupaya mengikat kumin-kumin tanah pada jangka masa panjang melalui tindakan akar tumbuh-tumbuhan yang ditanam di teres cerun.
